製品名称	製品番号	車名	車両型式	年式	エンジン型式	構成部品及び付属品リスト

M'z SPEED	MZ119	ランドクルーザー250	3DA-GDJ250W	2024年4月～	1GD-FTV

組付作業手順

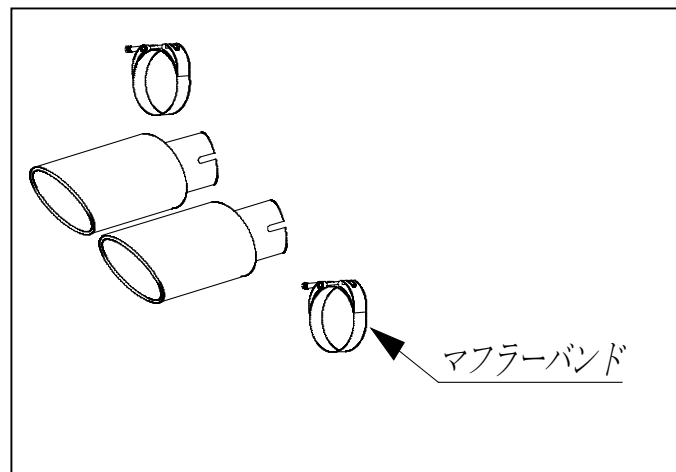
ステンレステール

マフラーカッター本体 : 4本 テールサイズ 100φ x150mm
